Analyse et construction d'une passerelle piétonne en bois

I) Description du travail de diplôme

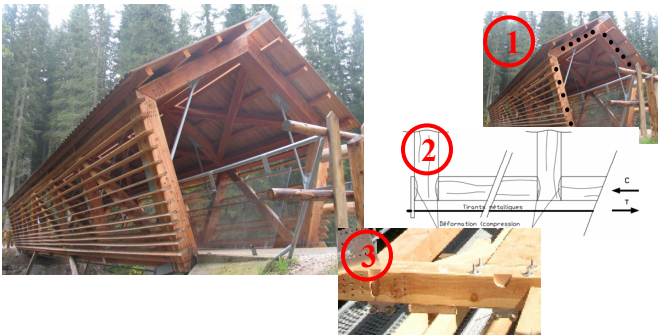
• La sécurité structurale n'est pas assurée :

- 1 Les cadres d'extrémités ne sont pas fixés ensembles.
- 2 Les tirants métalliques disposés sous le pont sont inutiles (fluage et déformation du bois).
- 3 Les assemblages entre les pannes et les cadres ne sont pas appropriés puisqu'ils ne peuvent pas reprendre de traction.

• La structure en bois est bien protégée des intempéries.

La toiture offre une bonne protection générale du pont. Quelques améliorations pourraient être apportées au niveau des cadres d'extrémité et du lambrissage latéral.

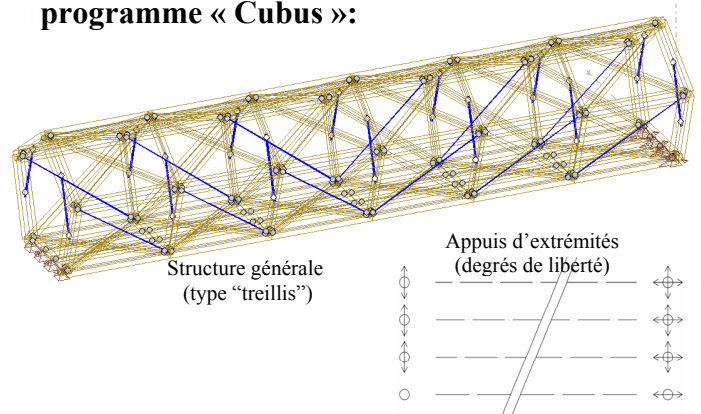
• Modélisation de la structure sur le programme « Cubus »:

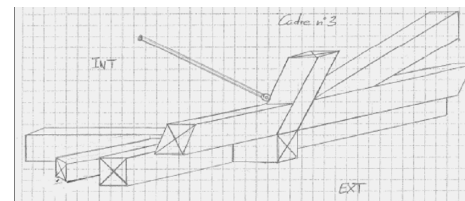
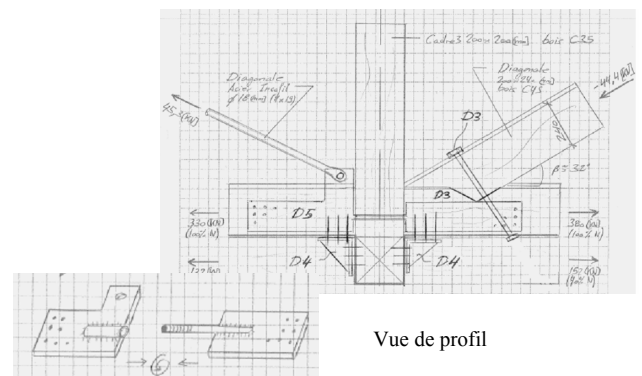
Exemple : principe de l'assemblage entre les cadres et les pannes longitudinales inférieures (vue de profil).
